## **11. SYMPOSIUM EXPERIMENTELLE UNTERSUCHUNGEN VON BAUKONSTRUKTIONEN**

# Ultraschalluntersuchung von Baukonstruktionen

Dr.-Ing. Sebastian Schulze

Hupfer Ingenieure Bauwerksuntersuchungen GmbH, Hamburg

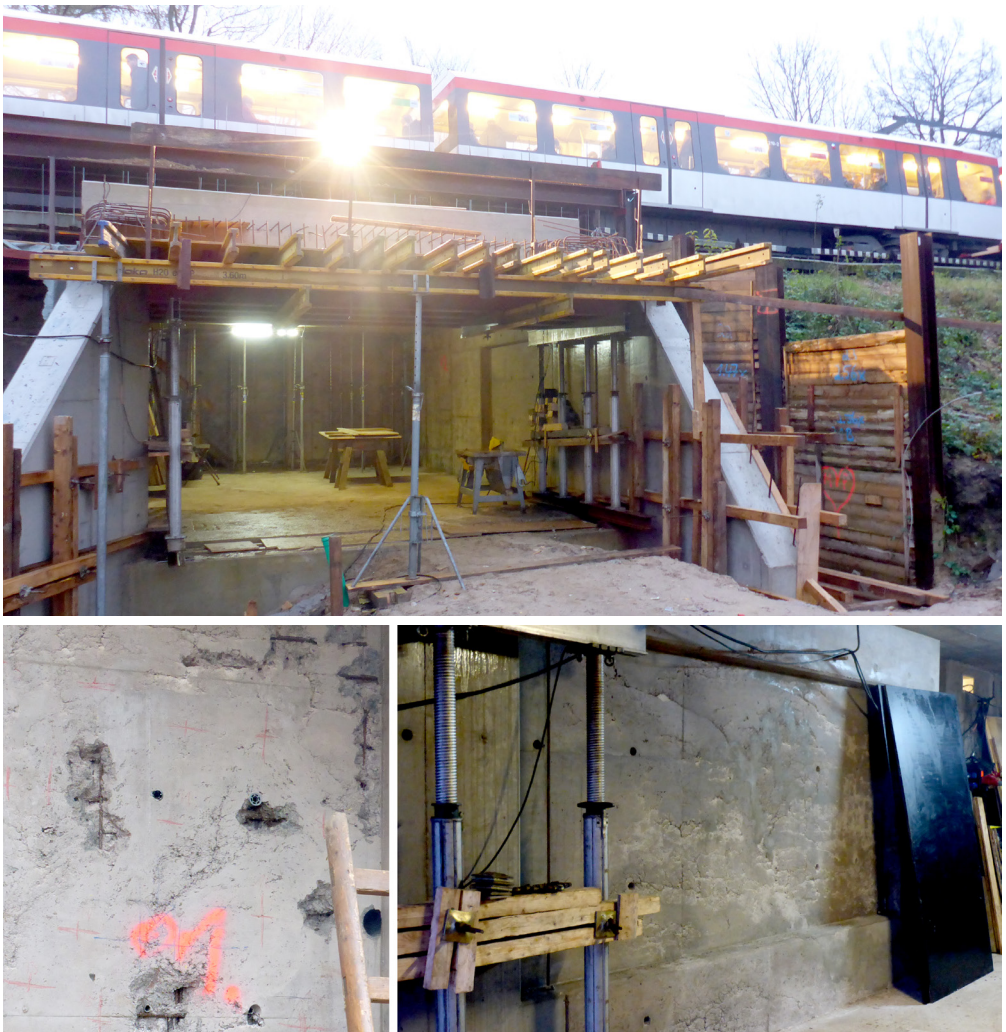
Beim Neubau eines Hamburger U-Bahn-hofs (Bild 2) wurde versehentlich eine mit Stahlfasern versehene Betoncharge eingebracht. Der Beton wurde über Rohranschlüsse in die all-seits geschlossene Schalung eingebracht und war daher während des Einbaus nicht sichtbar. Eine Frischbetonprüfung fand bei dieser Charge offenbar nicht oder erst nach Einbringen des

Betons statt. Nach dem Ausschalen des Betons war zu erkennen, dass sich die Stahlfasern an einigen Stellen, insbesondere in stark bewehrten Bereichen und an Schalungsankern, bündelweise aufkonzentriert hatten, was zum Teil große offene Lunker mit freiliegender Bewehrung zur Folge hatte (Bild 2, unten links).

In anderen Bereichen waren auf der Bauteiloberfläche nur Schlieren und Ablaufspuren zu erkennen, was auf tieferliegende Entmischung

**Bild 2:** Übersichtsphoto der Baustelle und exemplarische Detailfotos der visuell erkennbaren Schäden

gen und/oder geschlossene Lunker schließen ließ (Bild 2, unten rechts).

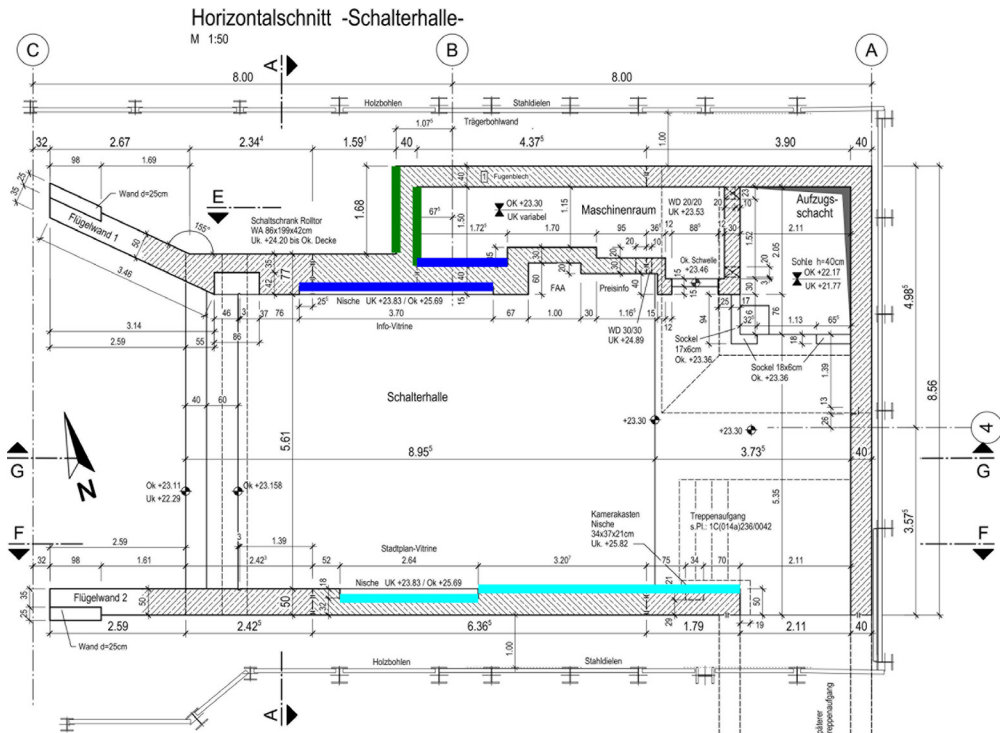
Bild 3 zeigt die untersuchten Wände im Horizontalschnitt durch das gesamte Bauwerk. An der Außenseite der Maschinenraumwand (grüne Markierung) sind offene Lunker vorhanden (vgl. Bild 2), daher konnte das innere Gefüge hier nicht flächig untersucht werden. An der Innenseite sowie an den Längswänden (blaue Markierungen) konnten hingegen durchgehen-

Bild 3: Übersicht der Untersuchungsgebiete

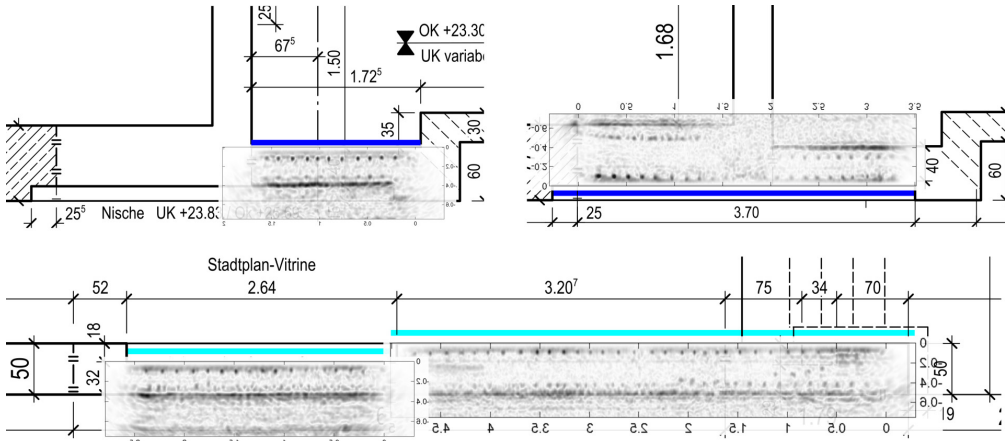
Die Ergebnisse der Messungen an den Längsseiten sind in Bild 4 dargestellt. Die Ultraschallbilder stellen eine vollständige Rekonstruktion des tatsächlichen Bauteilquerschnitts dar. Jedes einzelne Bewehrungseisen der inneren und der äußeren Lage ist eindeutig sichtbar, auch die Rückseiten der dargestellten Wandquerschnitte sind ununterbrochen erkennbar. Der Nachweis der fehlerfreien Verdichtung des gesamten Bauteilquerschnitts ist somit, trotz des versehentlichen Einbaus von Stahlfasern zusätzlich zur konventionellen Stabbewehrung, erbracht. Ergänzende Bohrkernentnahmen konnten diese Erkenntnis festigen (Bild 5).

Bild 4: Horizontalschnitte mit Darstellung der Ultraschallmessspuren an den Längswänden

In fast allen Bereichen, in denen aufgrund der an der Oberfläche sichtbaren Spuren mit innenliegenden Verdichtungsmängeln zu rechnen war, konnte auf diese Weise eine fehlerfreie Verdichtung des Bauteilinnern nachgewiesen und daher auf eine aufwändige Sanierung verzichtet werden. Lediglich an der Außenwand waren wenige Quadratmeter Wandfläche umfassend instand zu setzen.

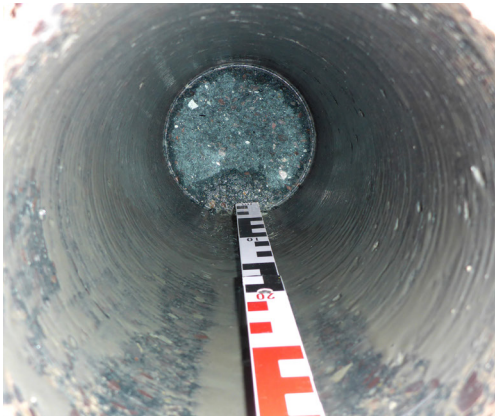
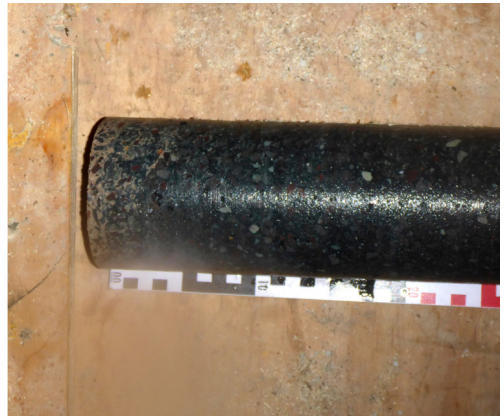
Bild 5: Kernbohrung durch Wandquerschnitt (im hellblauen Bereich in Bild 4); die angeschnittenen Stahlfasern im Bohrloch nahe der Wandoberfläche sind gut erkennbar

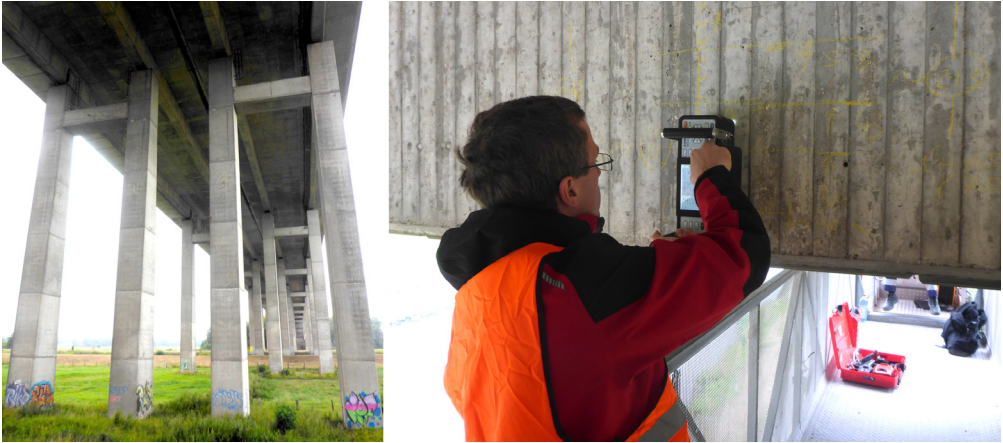
Für die Huntebrücke bei Oldenburg (Bild 6, links) ist vom Land Niedersachsen aufgrund von Tragfähigkeitsdefiziten ein Ersatzneubau geplant. Beim Bestand sowie beim Neubau handelt es sich um jeweils zwei Teilbauwerke, die während der geplanten Bauzeit wechselseitig für die Verkehrsführung beider Fahrtrichtungen genutzt werden können, um Sperrzeiten zu vermeiden [5].

**Bild 6:** Untersichten der untersuchten Spannbetonbrücke und Messung an einem der Plattenbalken

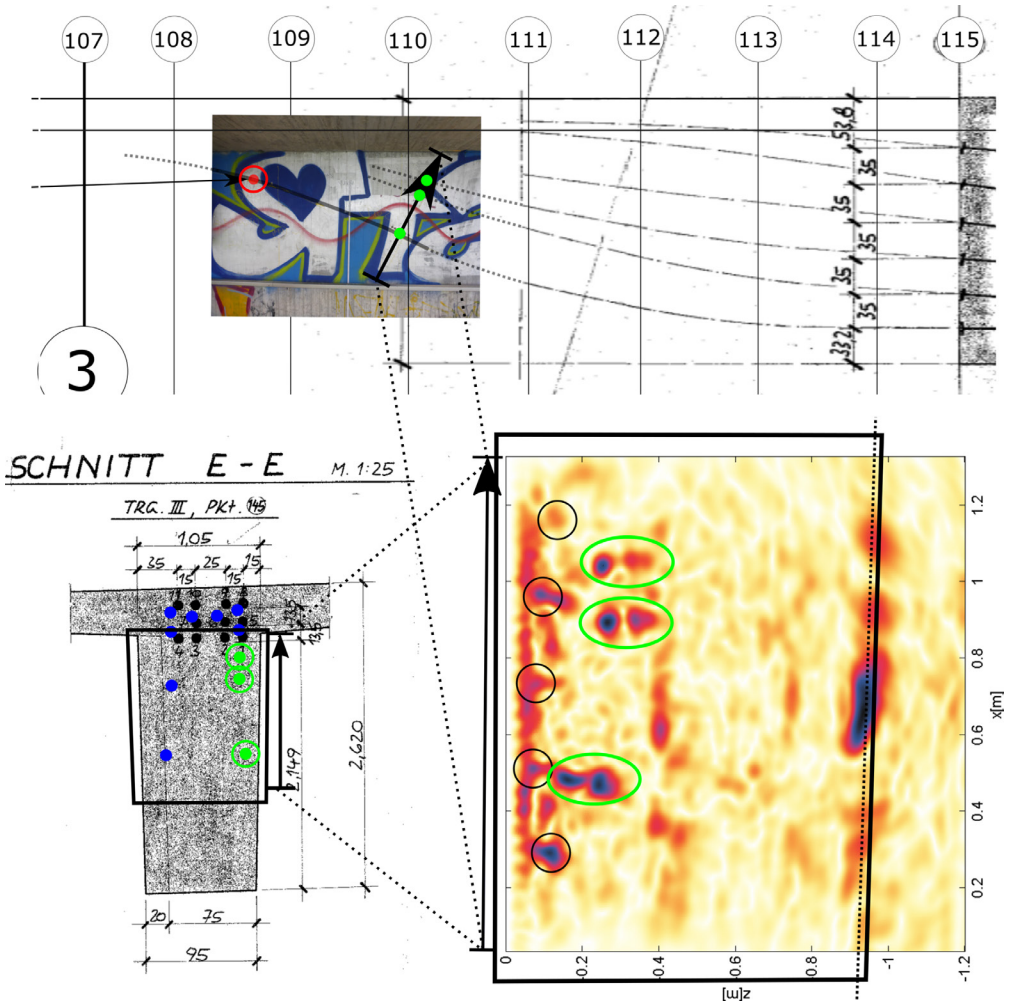
Bild 7 zeigt exemplarisch einen Vergleich zwischen Bestandsplänen und Ist-Lage der Spannglieder (Fotomontage) sowie die Ergebnisse einer Messspur etwa drei Meter von der Spanngliedhochlage entfernt (Achse 110). Die detektierten Spannglieder sind im Querschnitt (Bestandsunterlagen hier nur für die Hochlage über Stütze 3 in Achse 107 vorhanden, Soll-Lage blau markiert) sowie im Längsschnitt markiert.

Auf dem Ultraschallbild des Balkenquerschnitts sind sämtliche Nutzanzeigen eindeutig identifizierbar: oberflächennahe Bewehrungsseisen (schwarz), Spannglieder (grün) und die Balkenrückwand (Punktklinie), die von den Spanngliedern teilweise verdeckt wird. An den drei Spanngliedern ist sowohl die Vorderseite als auch die Rückseite des Hüllrohrs erkennbar. Der Nachweis der vollständigen Verpressung der Hüllrohre ist damit an dieser Stelle erbracht.

Bild 7: Lage und Ergebnis einer Ultraschallmessung nahe der Stütze Achse 3; schwarz markiert: schlaaffe Bewehrung, grün: Spannglieder

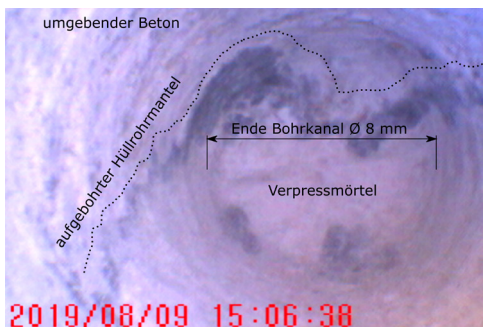
Am untersten Hüllrohr wurden die Ultraschallergebnisse der Hüllrohre endoskopisch verifiziert. Bild 8 zeigt in der oberen Hälfte des Bohrkanals den umgebenden Beton und in der unteren Hälfte den feineren Verpressmörtel, getrennt durch den tangential aufgebohrten Hüllrohrmantel. Das Hüllrohr ist frei von Luft-einschlüssen vollständig mörtelgefüllt.

Bild 8: Frontalblick mit Endoskop in das nahe Stütze 3 angebohrte Hüllrohr (vollständig mörtelgefüllt)

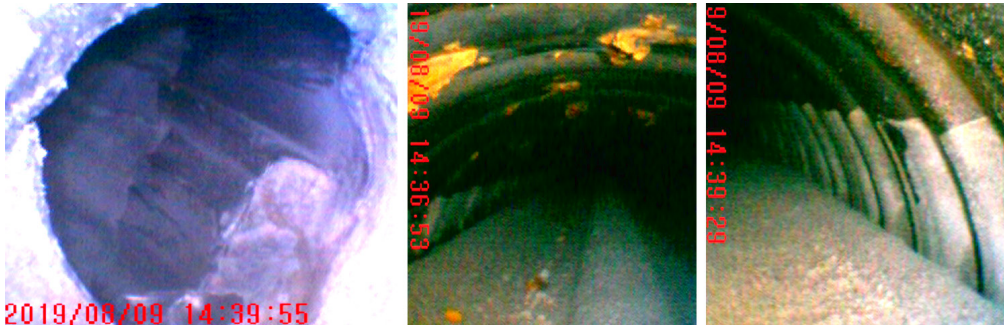
Näher am Hochpunkt wurde eine weitere Bohrung angelegt. Die endoskopische Untersuchung des Verpresszustands in diesem Bereich zeigt eine unvollständige Verfüllung (Bild 9). Das Hüllrohr war am Hochpunkt (= Einpress-/Entlüftungsöffnung) augenscheinlich nie vollständig mörtelverfüllt. Der eingebrachte Mörtel ist nach Abschluss der Verpressarbeiten offenbar noch abgesackt. Die Spannlitzen sind nur noch mit Mörtelschlempe bedeckt, das Hüllrohr selbst ist gering oder gar nicht mehr gefüllt. Im oberen Bereich sind leichte Korrosionserscheinungen an der Hüllrohrinnenseite vorhanden,

Bild 9: Frontalblick und Seitenblicke mit Endoskop in angebohrtes Hüllrohr mit unzureichender Mörtelverfüllung

die Litzen sind aufgrund der „Mörtelbeschichtung“ augenscheinlich unbeschädigt.
