Schriftenreihe  
Konstruktiver Ingenieurbau Dresden  
Heft 43

## **9. SYMPOSIUM EXPERIMENTELLE UNTERSUCHUNGEN VON BAUKONSTRUKTIONEN**

## Detektierung von Betonschäden an schwer zugänglichen Bauwerken mittels Thermografie

Helena Eisenkrein-Kreksch<sup>1</sup>, Florian Bavendiek<sup>2</sup>

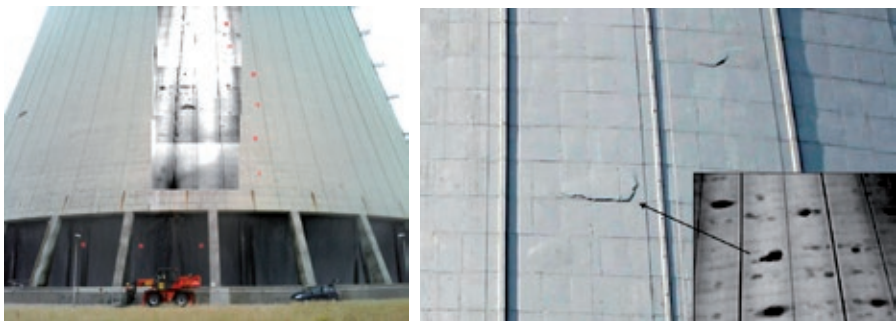
Bei der handnahen Untersuchung stellte sich heraus, dass der Riss durch die Abspaltung des Betons infolge Bewehrungskorrosion entstanden ist. Zusätzlich wurde festgestellt, dass die

Bild 2: Thermografische Darstellung der Hohllagen, sichtbare und verdeckte

Bewehrung starke Erscheinungen der chloridinduzierten Korrosion aufweist. Bei Abnehmen der Betonabplatzung wurde ferner festgestellt, dass der Bruch im Beton nicht das übliche Aussehen aufwies, sondern dass der Beton schollenartig auseinanderfiel.

Während dieser Untersuchung wurden zum Forschungszweck auch Thermografieaufnahmen der Betonschale durchgeführt, um eventuellen Schäden des Betons sichtbar darzustellen. Diese Aufnahmen der Kühlturmschale zeigten jedoch den tatsächlichen Umfang der Hohlraumstruktur, der augenscheinlich nicht erkennbar war. In Bild 2 ist exemplarisch die Schale fotografisch und in Überlagerung mit einer Thermografieaufnahme dargestellt. Die dunkleren Punkte des thermografischen Bildes stellen die Hohlraumstruktur dar.

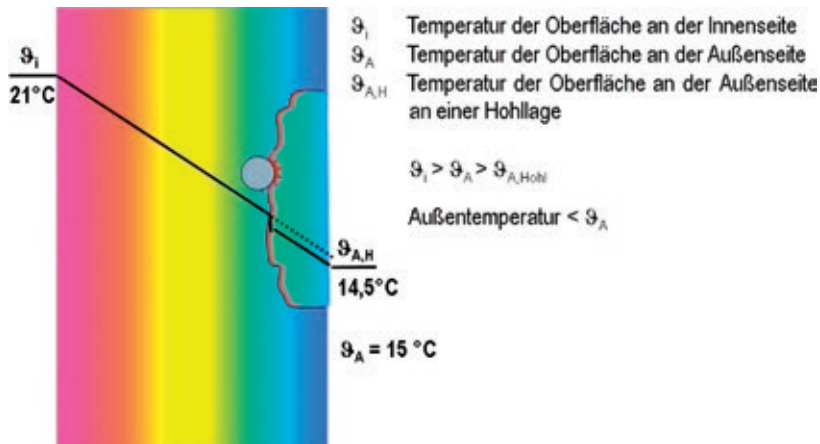
Bild 3: Temperaturverlauf in der Schale bei einer infolge Bewehrungskorrosion entstandenen Hohlraumstruktur  
Grafik: Helena Eisenkrein-Kreksch

Entsteht infolge der Stahlkorrosion ein Luftspalt im Beton, weil die Bewehrung aufgrund der Korrosion um ein Vielfaches an Volumen zunimmt, kann der Temperaturfluss nicht mehr linear verlaufen. Bild 3 zeigt den Temperaturverlauf im Falle eines geringen Betonspaltes, der sich an der Schalenoberfläche nur in Form von nicht sichtbaren Hohlraumstrukturen abzeichnet. Diese Hohlraumstruktur kann nur mit der Hammer-Tast-Methode detektiert werden, bei welcher mittels eines Hammers die Betonoberfläche abgeraschelt wird und die Hohlraumstellen einen anderen Klang ergeben als der intakte Beton.

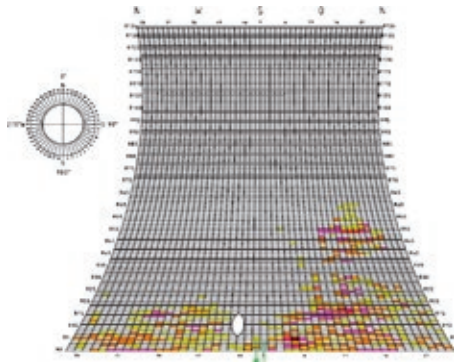
Bild 4: Farbige Darstellung der Schadensmenge, oberer Bereich hohllagenfrei  
Grafik: Florian Bavendiek

Alle Hohllagen auf der Schalenaußenseite wurden im Laufe der Untersuchung detektiert und in einer Schalenabwicklung, farblich abgestuft nach der prozentualen Menge in  $\text{m}^2$  der Schäden, pro Feld dargestellt. Es zeigte sich eine Abhängigkeit der Schadensbildung von der Windrichtung und Beanspruchung des Kühlturms mit Regenwasser. In Bild 4 sind die Schäden in einer Schalenabwicklung dargestellt. Der farbige Verlauf von gelb nach dunkelrot zeigt die Flächengröße in jedem Feld,

gestaffelt nach 20 % der Schädigungshöhe. Dabei bedeutet z. B. der hellgelbe Ton eine Schädigung zwischen 5 % und 25 % und der dunkelrote Ton eine Schädigung zwischen 80 % und 100 %.

So konnte ein Zusammenhang zwischen der Beaufschlagung mit Regenwasser, die auf der gesamten Schale bis zur Taille erfolgt, und dem starken Wind, der auf der West-Seite das nach unten rieselnde Kühlwasser aus der Tasse bis zum Ring 60 hochwirbelt, festgestellt werden. Diese Feststellung wurde während der Untersuchungen verifiziert, da bei trockenem Wetter mit viel Wind die Schale im Bereich Nord-Ost dennoch feucht bis nass beaufschlagt wurde.

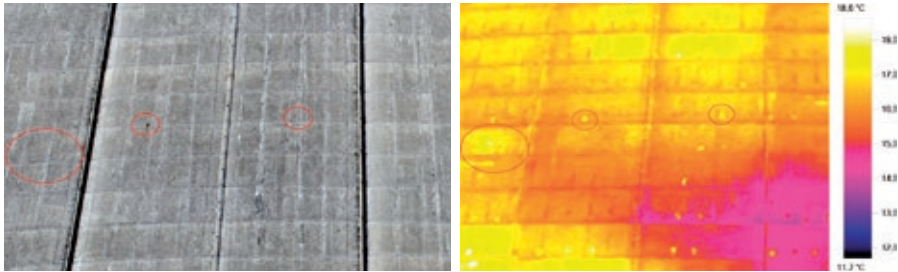
Die Aufnahmen der Thermografie von den oben beschriebenen Bereichen wurden am Computer ausgewertet und bewertet (Bild 5). Die gelben (helleren) Bereiche zeigen eine höhere

Bild 5: Exemplarische Auswertung an geschädigter Meridianbahn 1

Temperatur der Schale an. Diese Bereiche sind, wie beschrieben, ca. 0,01 m<sup>2</sup> groß und sind hauptsächlich auf die Betonimperfectionen in der oberflächennahe Zone zurückzuführen.

Im rechten Teil von Bild 5 sind kleinflächige Betonhohlstellen und eine größere Hohlstelle (runde Markierungen) mittels Thermografie erkennbar. Die Bewehrungsstäbe sind hier deutlich sichtbar. Die Betonoberfläche zeigt jedoch noch keine sichtbaren Imperfectionen. Das heißt, dass die Bereiche nur Hohlstellen zeigen und noch keine Betonabplatzungen vorliegen.

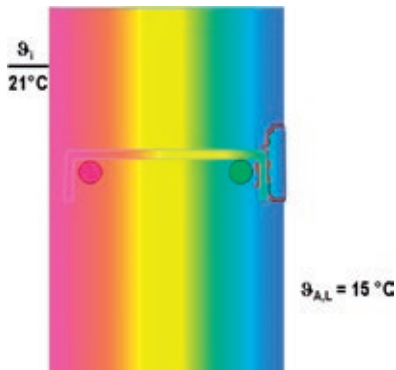
Bild 6: Temperaturverlauf in den Bügeln und Auftreten von Abplatzungen an der Schalenaußenseite

Die Ursache dieser Imperfectionen lag in den zu nah an der Oberfläche liegenden Bewehrungsbügeln, die eine höhere Temperatur aufwiesen als der umliegende Beton. Bild 6 zeigt die Ursache dieser Darstellung. Auf der Grundlage dieses Befundes ist davon auszugehen, dass über kurz oder lang bei allen Bereichen mit den nah an der Oberfläche liegenden Bügeln Abplatzungen auftreten können.

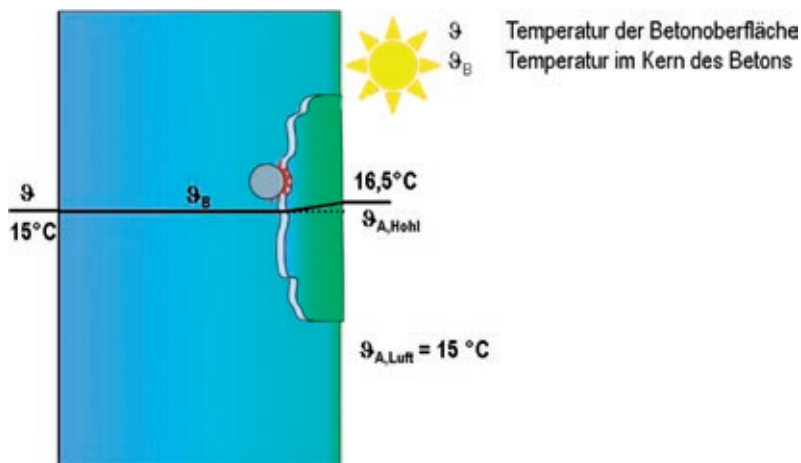
Im Gegensatz zum o. g. Kühlturmbeispiel erfahren die zu prüfenden Betonbauteile keine rückwärtige Erwärmung durch die Nutzung. Die physikalischen Grundlagen müssen daher auf speziell diesen Fall angepasst werden. Entsteht infolge der Stahlkorrosion ein Luftspalt im Beton weil die Bewehrung aufgrund der Korrosion um ein Vielfaches an Volumen zunimmt, verläuft der Temperaturfluss nicht mehr linear. Bild 7 zeigt den Temperaturverlauf im Falle eines geringen Betonspaltes, der sich an der Betonoberfläche nur in Form von nicht sichtbaren Hohllagen abzeichnet. Während der Aufheizphase, wenn die Sonne auf das Bauteil scheint, nimmt der Beton die Wärmestrahlung auf, was mit einer Erhöhung der Bauteiltemperatur einhergeht. Der lose Beton mit geringer Dicke erwärmt sich entsprechend schneller und stellt sich somit wärmer dar als die restliche Oberfläche.

Bild 7: Temperaturverlauf im Beton bei einer infolge Bewehrungskorrosion entstandenen Hohllage in der Aufwärmphase

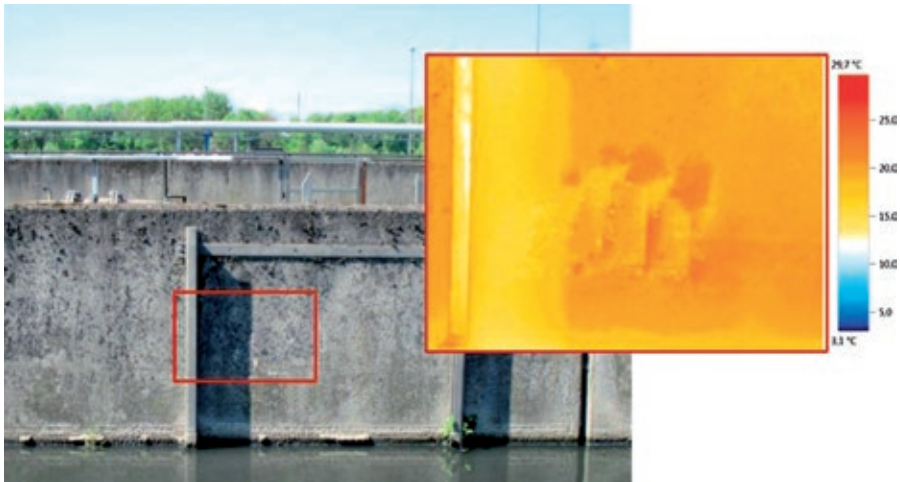
Bild 8 zeigt exemplarisch einen Bereich der Betontrennwand, die keine sichtbaren Schäden aufweist, außer einiger farblicher und struktureller Imperfektionen der Oberfläche. Das Wärmebild zeigt, dass an dieser Stelle bereits großflächige Ablösungen des Betongefüges vorhanden sind. Diese Hohllagen könnten sonst nur mit der Hammer-Tast-Methode detektiert werden.

Bild 8: Gegenüberstellung der WBK und des Echtbildes (roter Kasten)

Mit Hilfe der Thermografie konnten auf einer Fläche von 24.000 m<sup>2</sup> ca. 75 m<sup>2</sup> Hohllagen und Betonausbrüche detektiert werden, die dann mit Lage und Bezeichnung in die Ausschreibung aufgenommen werden konnten.
