Schriftenreihe  
Konstruktiver Ingenieurbau Dresden  
Heft 43

**9. SYMPOSIUM  
EXPERIMENTELLE UNTERSUCHUNGEN  
VON BAUKONSTRUKTIONEN**

## Baubegleitende Zustandsüberwachung von Brücken

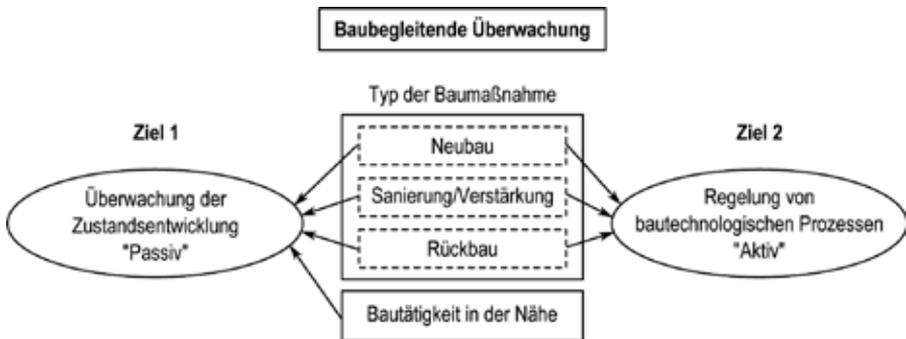
Bild 1: Ziele einer baubegleitenden Überwachung

Die Überwachung von Bauprozessen stellt sowohl hinsichtlich der Gewährleistung der Qualität bei der Erbringung von Bauleistungen als auch hinsichtlich der Absicherung kritischer Bauzustände eine wichtige Aufgabe dar. Klassischerweise erfolgt die Überwachung durch einfache Sichtprüfungen oder durch etablierte Methoden aus der Geodäsie. Bei komplexeren Bauvorhaben kommen bei Bedarf die Methoden des Monitorings mit den entsprechenden technologischen Möglichkeiten zur Anwendung. Je nach Baumaßnahme können die Ziele für eine messtechnische baubegleitende Überwachung sehr unterschiedlich sein. Im Folgenden wurde eine Kategorisierung vorgenommen (siehe auch Bild 1).

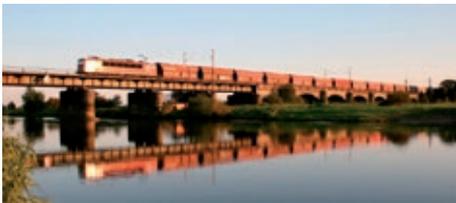
Bild 2: Ehemalige Allerbrücke vor dem Ersatzneubau Foto: Gustav Richard

Die Eisenbahnbrücke über die Aller bei Verden überführt die Strecke von Wunstorf nach Bremerhafen. Das ehemalige Bauwerk bestand vor der Baumaßnahme aus einer Vorlandbrücke als massiver Mauerwerksbogen und einer als Stahlkonstruktion ausgebildeten Strombrücke (siehe Bild 2) [1].

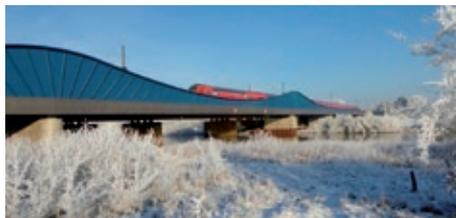
Bild 3: Allerbrücke nach Fertigstellung des Ersatzneubaus in paralleler Lage Foto: Erich Schwinge

Die 1847 errichteten Pfeiler und Widerlager und 1860 hergestellten Gewölbe aus Ziegelmauerwerk wiesen vorrangig alterungsbedingte und durch Feuchtigkeit hervorgerufene Schäden auf. Nach unterschiedlichen Untersuchungen und Ertüchtigungsmaßnahmen wurde der Ersatzneubau des Bauwerks beschlossen. Die Trasse wurde dafür um ca. 13,8 m parallel zur bestehenden Gleislage verschoben und der Neubau unmittelbar neben der bestehenden und unter Betrieb befindlichen Brücke ausgeführt (siehe Bild 3).

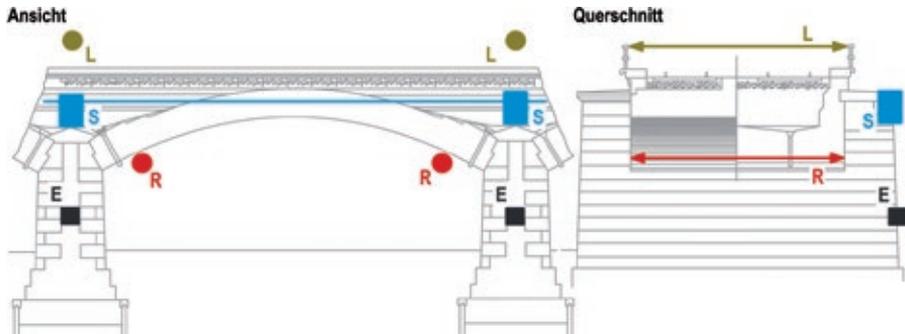
Bild 4: Prinzipdarstellung der Maßnahmen

Das erarbeitete Monitoringkonzept sah sowohl eine regelmäßige und gesamthafte Überprüfung des baulichen Zustands als auch eine kontinuierliche Überwachung der besonders gefährdeten Bereiche mittels eines elektronischen Messsystems vor. Dafür wurden folgende Maßnahmen vorgesehen (siehe auch Bild 4):

- ❑ Erschütterungsmessungen (**E**) mittels triaxialer Schwinggeschwindigkeitssensoren während des Einbringens von Verbauten zur Meldung unzulässiger Erschütterungen (temporär),
- ❑ Setzungsmessungen (**S**) an den durch Gründungsarbeiten beeinflussten Pfeilern des Bauwerks mittels Schlauchwaagen zur Detektion von Setzungsunterschieden, siehe auch Bild 5,
- ❑ Überwachung der gefährdeten Bogenbereiche mittels Laserdistanzsensoren (**R**) zur Detektion neuer Risse oder von Rissöffnungen,
- ❑ Überwachung der Relativverschiebungen zwischen den Stirnwänden (**L**), um kritische Verformungszustände zu erkennen.

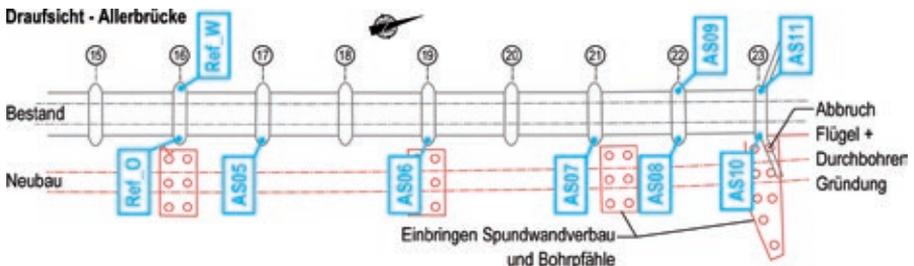
Bild 5: Messlayout Allerbrücke im Bereich des Widerlagers Nord beispielhaft für die Maßnahme S

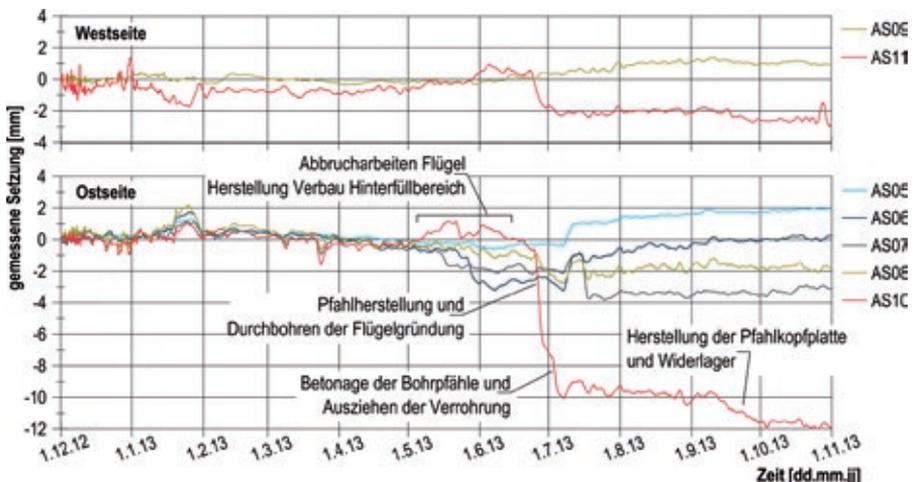
Bild 6: Ergebnisse der Setzungsmessungen im Bereich des Widerlagers Nord und Zuordnung der Ereignisse  
Grafik: Marc Wenner

Am Beispiel der gemessenen Setzungen soll der Mehrwert des Monitorings in diesem Fall gezeigt werden. Eine kritische Bauphase waren die Arbeiten im Bereich des bestehenden Widerlagers. Für den Neubau des Widerlagers mussten die Schrägflügel getrennt und die Gründung durchbohrt werden. Die Verläufe der Setzungen bei den Schlauchwaagenmesspunkten AS05 bis AS11 (vgl. Bild 5) sind in Bild 6 dargestellt. Durch die Abbrucharbeiten und durch die Herstellung der Tiefgründung des neuen Widerlagers traten Setzungen von bis zu 10 mm auf der Ostseite des Widerlagers auf. Durch die automatische Information wurde die

Bauüberwachung über das Einsetzen der Setzungen benachrichtigt. Durch die visuellen Überprüfungen vor Ort und die Verfolgung des Trends auf der Webplattform konnte jederzeit eingeschätzt werden, ob es sich um ein erwartetes Verhalten oder um einen kritischen Zustand handelt. Nach der Feststellung der Konsolidierung des Zustands wurden die Grenzwerte neu angepasst, um die Alarmkette neu zu konfigurieren und neu einsetzende Verformungen automatisch zu erkennen.

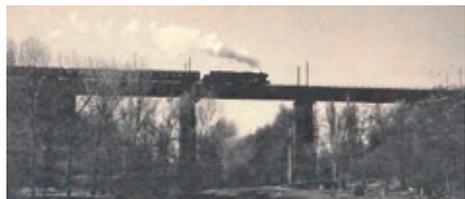
Bild 8: Bauwerk von 1936 mit Vollwandträgern unter Betrieb Foto: [6]

Die Aurachtalbrücke überführt die Hauptstrecke Nordbayerns von Nürnberg nach Würzburg zwischen den Bahnhöfen Hagenbüchach und Emskirchen über das Tal der Mittleren Aurach. Bereits in 1865 wurde das erste Bauwerk für den eingleisigen Verkehr in Betrieb genommen und trotz der widrigen Untergrundverhältnisse als ein 3-feldriges Viadukt mit Pauliträgern als Überbaukonstruktion hergestellt (s. Bild 7) [6]. Die Bahnlinie wurde von vornherein für den zweigleisigen Ausbau konzipiert und bis Ende 1892 um drei weitere Fischbauchträger erweitert. Nach etwa 70 Jahren Betriebszeit wurden die alten Träger durch die bis vor kurzem noch unter Betrieb stehende Vollwandträgerkonstruktion ersetzt (siehe Bild 8).

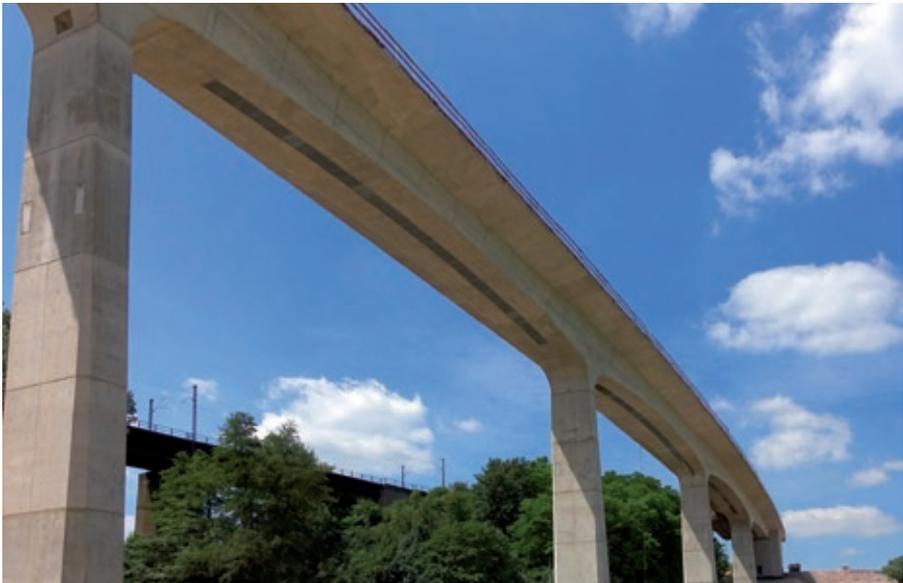
Bild 9: Neubau im Bauzustand mit alter Brücke von 1936 im Hintergrund Foto: Max Käding

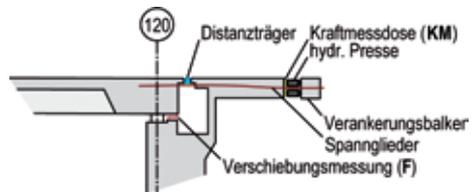
Bild 11: Temporäre Längsfesthaltung und Anordnung der Messstellen in Achse 120

Bei der Herstellung des temporären Festpunktes wurde das erste Überbaufeld um ein definiertes Maß an die Kammerdecke des Widerlagers herangezogen, um eine planmäßige Vorverformung des am Überbau bereits angeschlossenen Pfeilers in Achse 110 einzustellen und so den Verkürzungen aus Kriechen und Schwinden im Endzustand entgegenzuwirken. Zur Überwachung dieses Vorganges wurden eine Verformungsmessung (**F**) mit einem potentiometrischen Weggeber in der Bauwerksfuge zur Erfassung der Längsverschiebungen und eine Kraftmessung (**KM**) zwischen dem Verankerungsbalken und der Kammerdecke zur Überwachung der eingeleiteten Zugkräfte geplant (siehe Bilder 10 und 11).

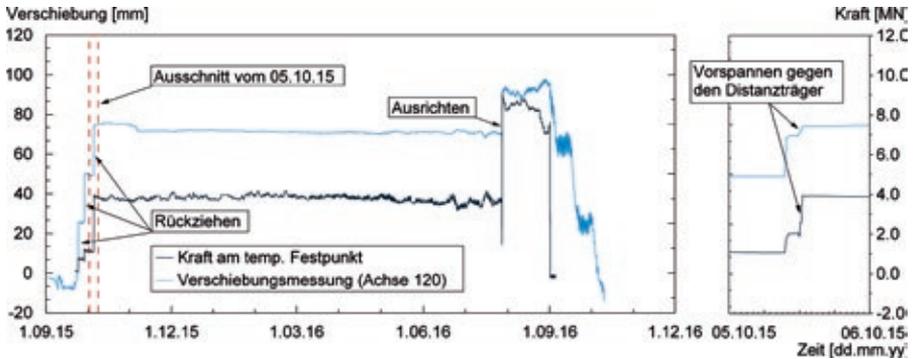
Bild 12: Darstellung der Verschiebungs- und Kraftmessung in Achse 120 über die gesamte Bauzeit  
 Grafik: Max Käding

In den Vorgaben der statischen Berechnungen wurde eine Vorverformung von 75 mm vorgesehen. In Bild 12 ist zu erkennen, dass dieser Verformungswert in mehreren Schritten eingestellt wurde (Rückziehen im Zeitraum September/Okttober 2015). Durch eine Kraft von

2 MN konnte eine Verschiebung von etwa 70 mm erreicht werden (siehe Auszug rechts in Bild 12). Im Anschluss wurde der Überbau gegen den Distanzträger zwischen Endquerträger und Kammerdecke vorgespannt und eine zusätzliche Verformung von 5 mm realisiert, so dass der geplante Weg von 75 mm erreicht wurde. Die Unverschieblichkeit des Bauwerks ist durch den vorgespannten Zustand während der gesamten Bauzeit gewährleistet.

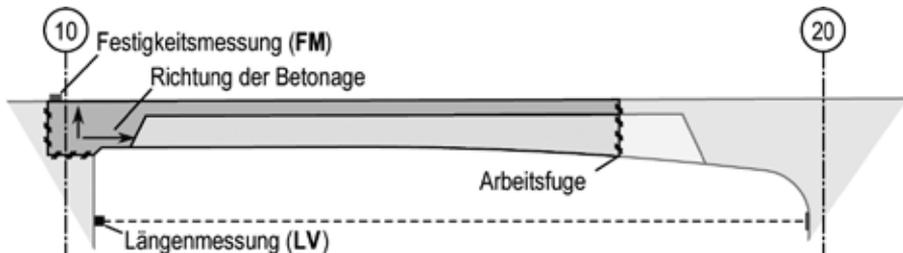
Bild 13: Darstellung des letzten Bauabschnittes und Anordnung der Messstellen in Achse 10  
 Grafik: Max Käding

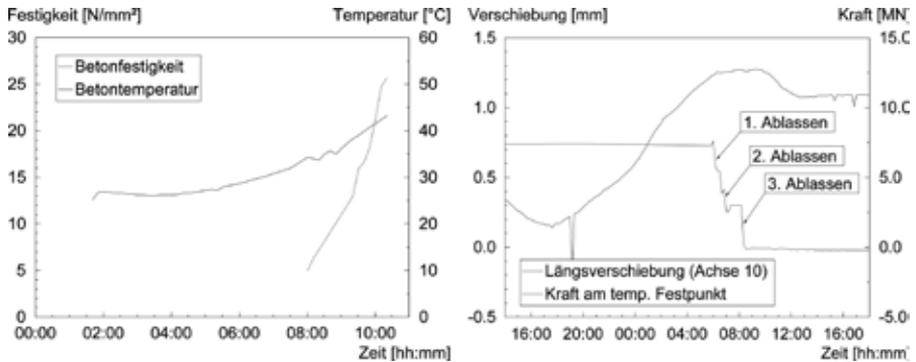
Bild 14: Betonfestigkeit und -temperatur des Frischbetons (links); Längsverschiebung zwischen Achse 10 und Achse 20 sowie Kraftmessung am temporären Festpunkt (rechts) Grafik: Max Käding

turschwankungen des fast 500 m langen Überbaus auftreten. Darüber hinaus war für die Umlagerung des statischen Systems eine ausreichende Festigkeit des Frischbetons erforderlich. Der Fokus dieser Messungen lag daher auf der Überwachung der Entwicklung der Frischbetonfestigkeit (**FM**) und der Längsverschiebung zwischen Widerlager und Überbauende (**LV**) (siehe Bilder 10 und 13). Die Frischbetonfestigkeit wird auf Grundlage einer Ultraschalllaufzeitmessung und eines rezepturabhängigen Werkstoffmodells ermittelt. Die Tauchsonde wurde auf der frisch abgezogenen Betonoberfläche appliziert und bis zum Ablassen betrieben.

Durch eine frühzeitige Installation der Längenmessung (**LV**) konnten zum Zeitpunkt der Betonage die zu erwartenden Längsverschiebungen infolge der tageszeitlichen Temperaturänderungen des Überbaus zuverlässig prognostiziert werden. Entgegen den Erwartungen in der Planungsphase wurden wegen der geringen Temperaturvariationen des Betons kleine Verformungen gemessen. Die aufgetretenen Verformungen konnten daher in zwei Ablassstufen problemlos kompensiert werden (siehe Bild 14). In einer dritten Stufe wurden die Spannkabel am temporären Festpunkt nach Erreichen der vorgegebenen Betonfestigkeit vollständig gelöst und der Festpunktwechsel vollzogen.
